PLANO GENERAL DE LA ANTIGUA CIUDAD DE SAN SEBASTIÁN

Cómo era San Sebastián antes de 1813

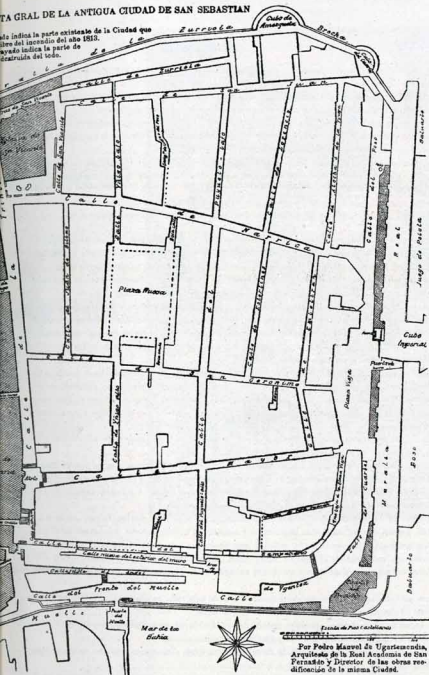
Este plano indica la parte existente de la Ciudad que se describe en el libro del Inconcluso del año 1813. El rayado indica la parte de la Ciudad destruida del todo.

1903, su autor, el señor Anabitarte, describe el aspecto de la Ciudad. Con el plano a la vista podemos seguir su explicación.
